新消予第74号
令和6年7月5日

熱切断時等のアセチレン容器（器具）等の取扱いについて（注意喚起）

アセチレン／酸素ガス容器（器具）の取り扱い注意事項

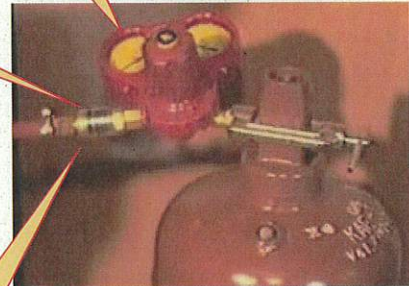
① バーナートーチ部よりの逆火

トーチの先端部が塞がる

逆火防止器（安全器）があれば、ここで火は止まる。

圧力が低い！

対策：バーナートーチの整備。

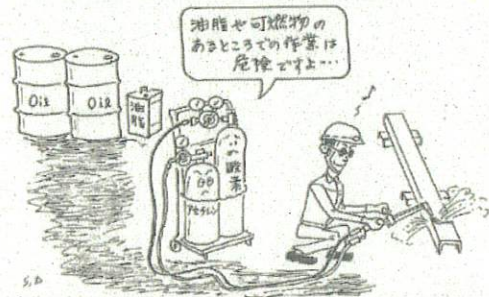
③ 溶断、溶接箇所近くの可燃物、ガス容器、周辺設備の火気養生不足

ホースに火が落ちて発火！

対策：作業前の周囲確認、養生確認。
