フォークリフト用高压ガス容器に係る未回収容器について

フォークリフト用高圧ガス容器の未回収容器の流出に関する周知
について（依頼）

フォークリフト用LPガス容器の回収・再検査について

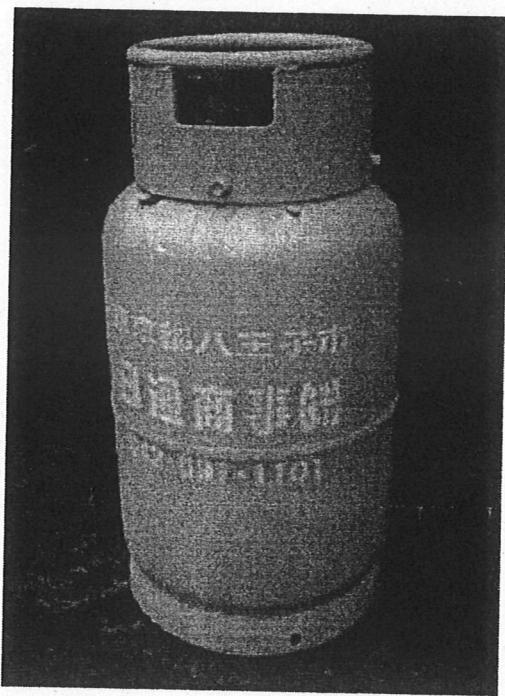
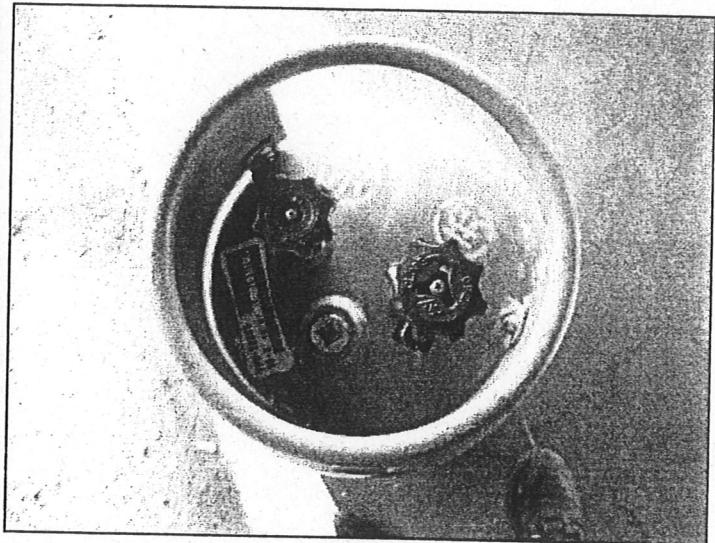
・ フォークリフト用高圧ガス容器

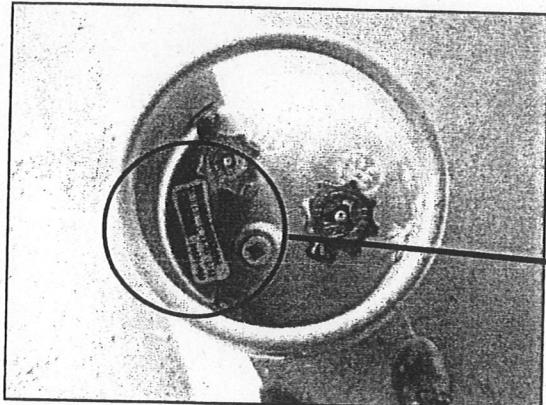
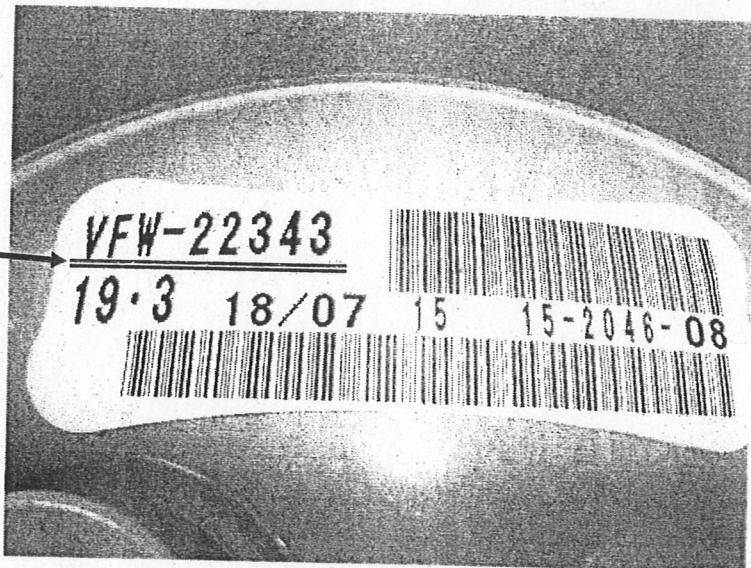
容器刻印番号(アルファベット+数字の組合せです。) 容器接続口近くにシールが貼ってあります。

(容器を上から見た写真)

フォークリフトに積載されている容器の刻印番号の確認をお願いいたします。

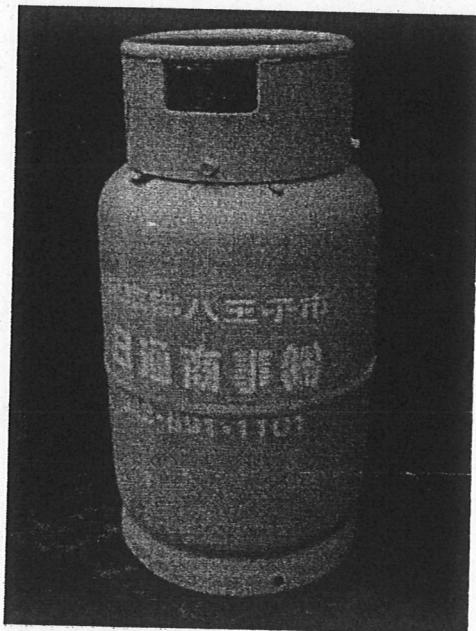
(容器を正面から見た写真)

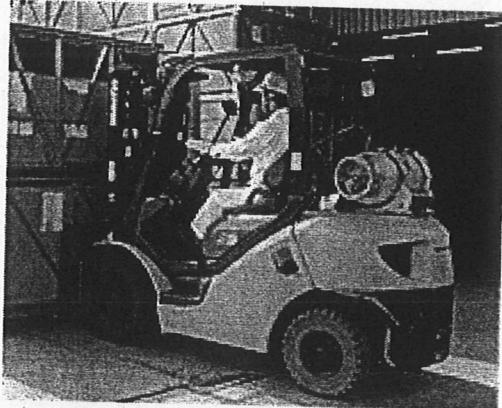
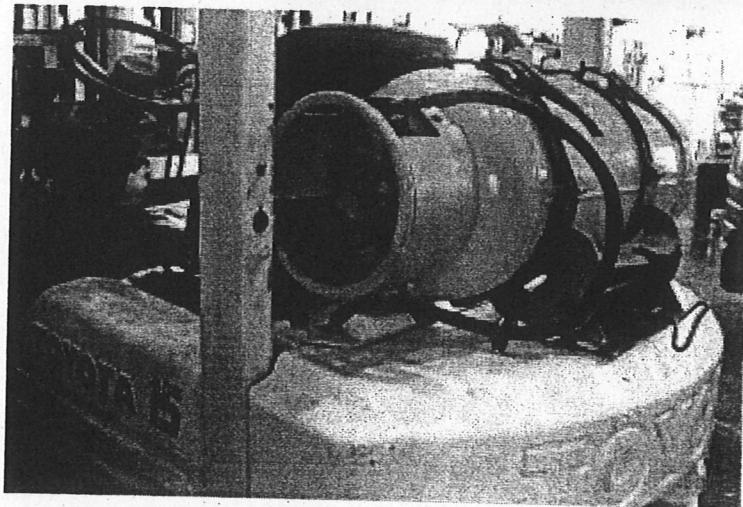
(車両後部に容器を積載している写真)
